RESTAURERING AV LAXBÄCKEN

VILHELMINA
MODEL FOREST

FLOTTLEDSTRESTAURERING

2018-2020

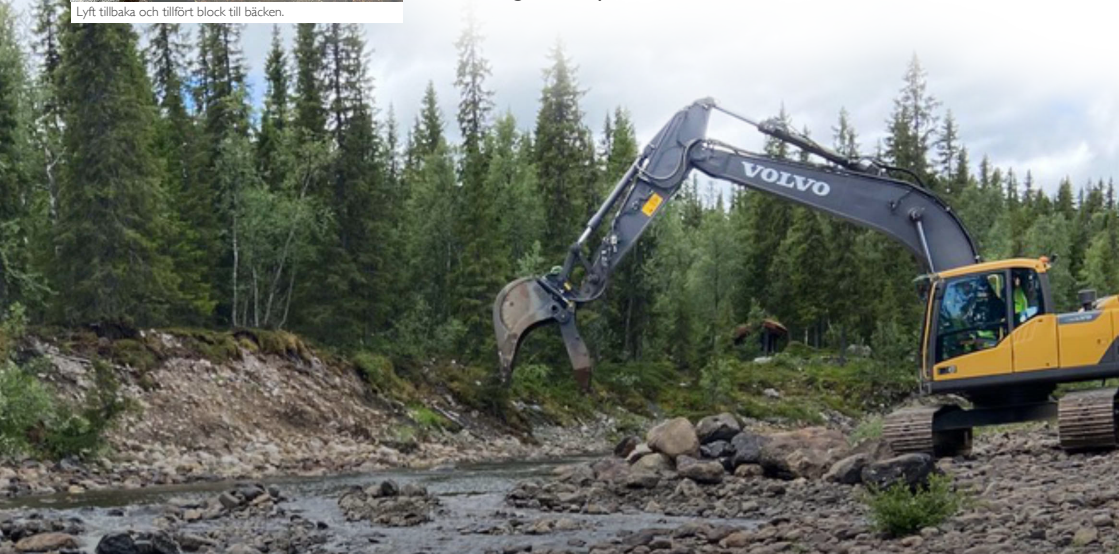
Fördjupat och höjt vattennivån i både små och stora höljor.

Lyft tillbaka och tillfört block till bäcken.

- Fördjupat och höjt vattennivån i både små och stora höljor. Syftet med åtgärden är att ge större fisk en bra möjlighet att överleva, framförallt vid låg vattenföring i bäcken.

- Lyft tillbaka block från stränderna, men även hämtat block från närliggande områden då många stora block sprängdes bort vid flottrensningarna. Syftet med åtgärden är att skapa ståndplatser samt minska risken för bildning av bottenis.
