Torvsjöån

Flottledsrestaurering
Slutredovisning
2016/2017

Flottledsrestaurering vid Torvsjöåns nedersta del 2016.

Restaurering av sträckan Korvtjärn ned till Landsvägsbron (väg 90). Juli 2017

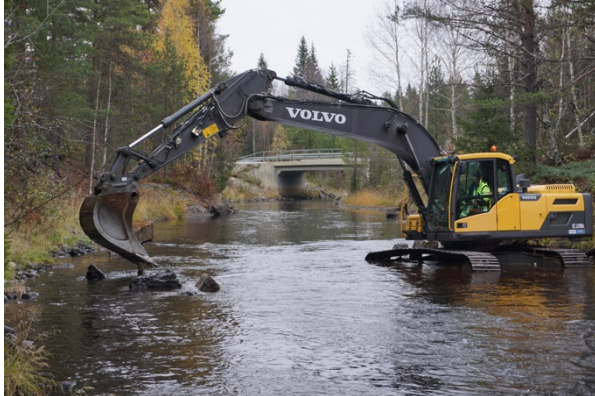
Strax nedanför landsvägsbron började arbetet 2016.

Det anlades lekrområden, uppväxtområden och ståndplatser på sträckan, och bara några dagar efter grävmaskinen lämnat området kunde man se en stor öring stå vid den första lekplatsen som gjordes på sträckan.

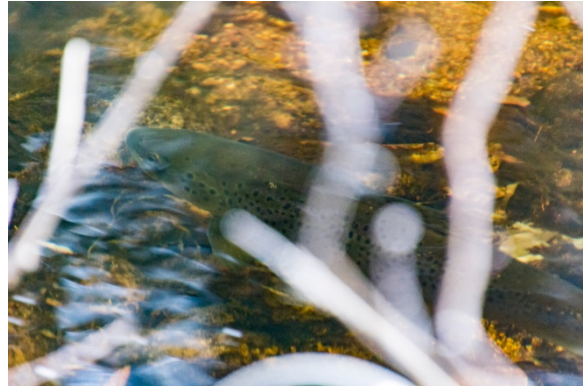
Några dagar senare!

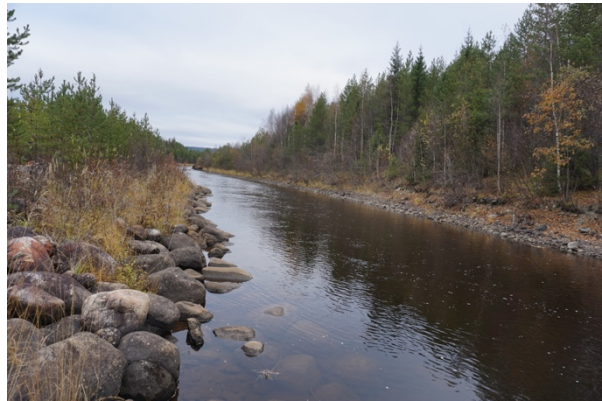
Ja vad ska man säga! Där har dom som restaurerade på 80 talet gjort en kanal sista 250 meterna innan älven, där botten till stor del bestod av kattskallar å va ganska grunt vatten, jag har svårt å förstå vitsen med denna åtgärd och det bästa hade nog varit att riva bort dammvallen, och återställa utloppet som det var innan dammvallsbygget för som man kan se i omgivningen vid utloppet var det massor av lekgrus för Lax, öring och harr.

Dammvallen och kanalen innan åtgärd.

Så därför gjordes det bästa av situationen och vi la tillbaka/ut block som låg längst med stränderna i kanalen så det blev en botten som liknade en åbotten och med det en starkare ström genom området. Kanalen avslutas med en stark sväng innan Ångermanälven där anlades en forsnaeke med lek och uppväxtområde, med denna åtgärd blev det ett bra lockvatten ut i älven dessutom fungerar nog forsen som ett gäddstopp till Torvsjöån.

Med dessa åtgärder kommer den nedersta delen att fungera bra för harr och öring, men man bör nog fundera på om det finns någon anledning till att ha dammvallen kvar, för en återställning av Torvsjöåns utlopp vore nog det allra bästa för djurlivet i vattnet.

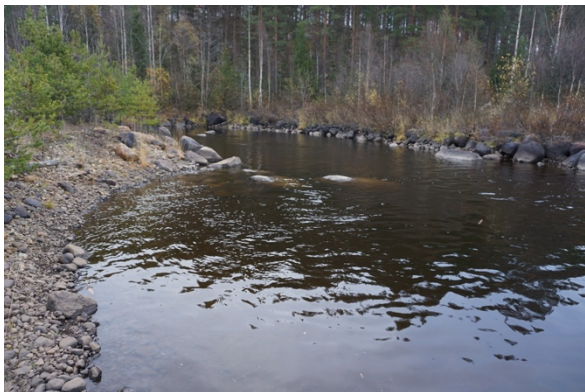
Utloppet till Ångermanälven före åtgärd

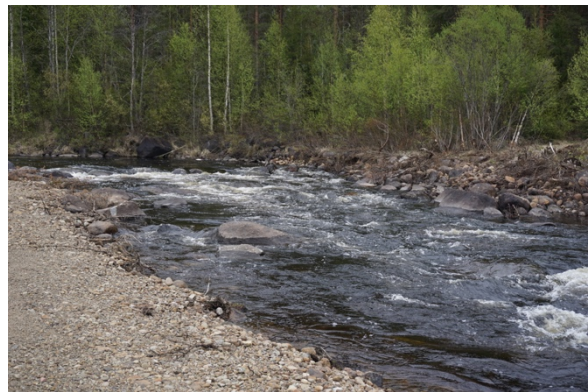
Utloppet till Ångermanälven efter åtgärd

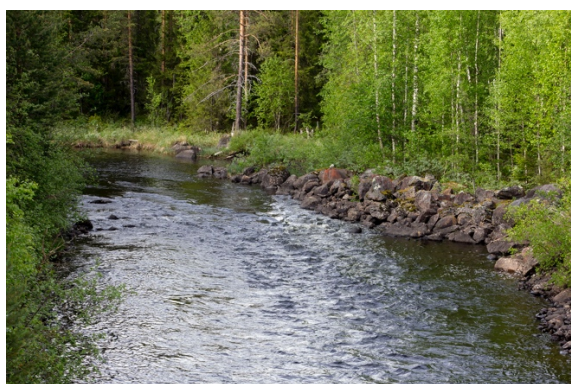
Strax ovanför landsvägsbron (väg 90) innan åtgärd.

Arbetet med grävmaskin började i mitten av juli på sträckan från landsvägsbron och uppströms ca 350 meter. Arbetet gick främst ut på att återföra block från stränderna till ån och att anlägga lekplatser/uppväxtområden, på sträckan anlades 3 st lekområden/uppväxtområden. Innan flottledsrensningarna fanns antagligen många reproduktionsområden på sträckan då det fanns relativt bra tillgång på lekgrus i ån.

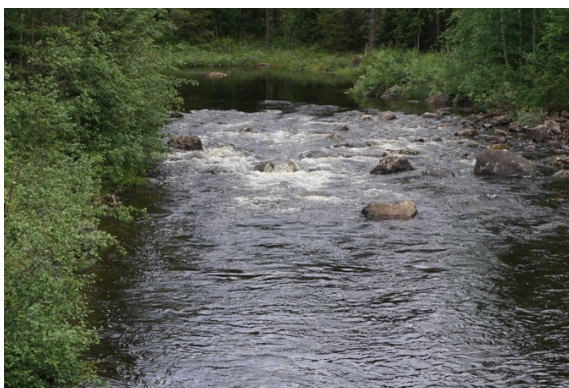
Strax ovanför bron efter åtgärd.

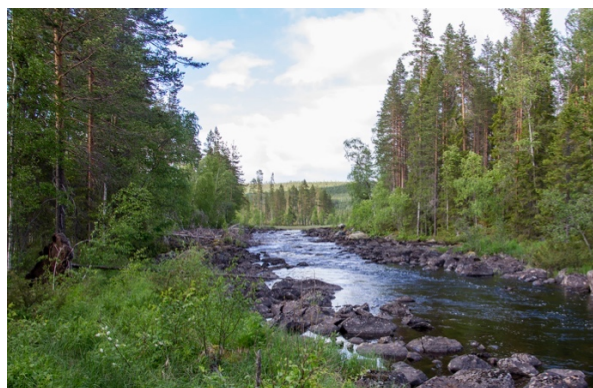
Sista området att återställa efter flottningen var forssträckorna nedströms Korvtjärn, Det finns 2 utlopp från Korvtjärn vi jobbade med den västra å fåran för där kunde man tydligt se att flottningsrensningar är gjorda. det är en sträcka på ca 300 meter. Forssträckan på den västra å fåran direkt efter Kojtjärn kunde man tydligt se att forsen kanaliserats och att stora block flyttats upp på stränderna, man kunde även se spår av en stenlagd ledarm vid utloppet från Korvtjärn, som antagligen hade rivits ner När flottningen upphörde.

Forsen nedströms Korvtjärn innan åtgärd.

Åtgärden gick ut på att återföra block från stränderna och sedan anlägga en lekplats vid tröskeln från Korvtjärn, det fanns lite lekgrus men man bör om möjligt lägga ut mer lekgrus, men denna åtgärd överlåter vi till Fiskevårdsområde/Åsele kommun att utföra.

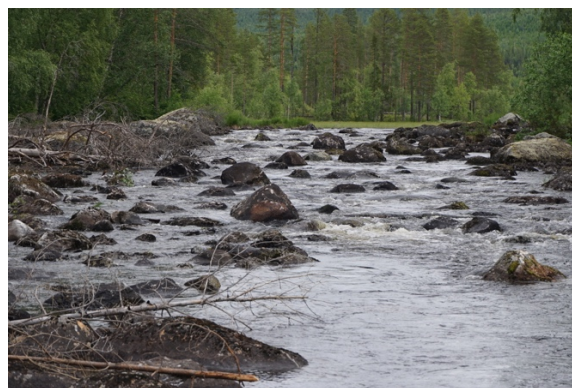
Forsen nedströms Korvtjärn efter åtgärd.

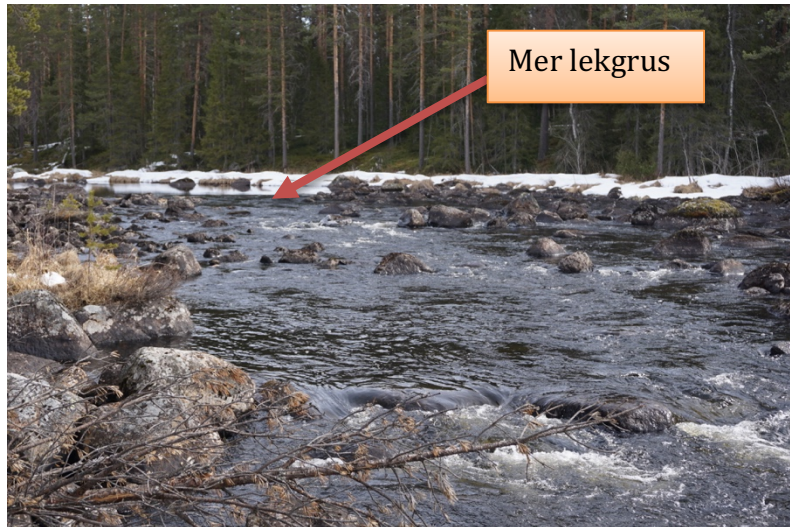
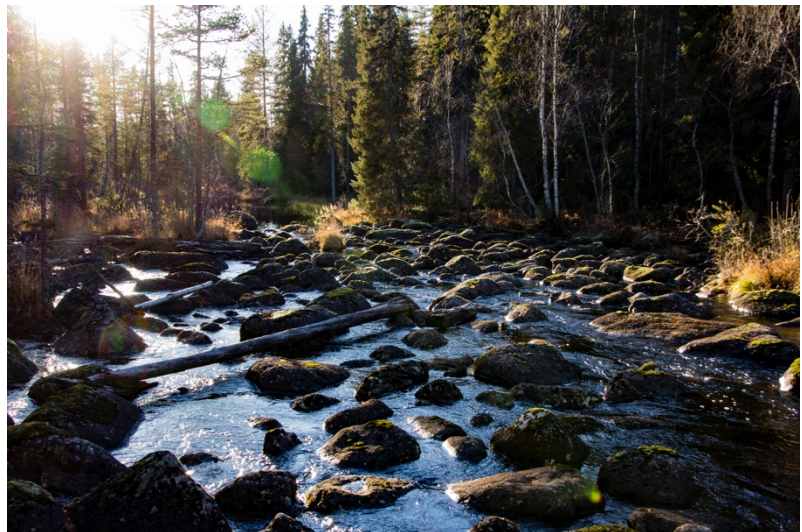
Vid den östra fåran nedströms Korvtjärn strömmar väldigt lite vatten och man kan se vid tröskeln från Korvtjärn en antydning att flottarna byggt upp en låg stentröskel. det man bör göra där är att manuellt flytta bort block så att det blir en bättre genomströmning, och då kommer fåran att fungera mycket bra som

uppväxtområde för öring och harr. Fåran verkar inte ha påverkats av flottningen vid en första översyn, utan är ett naturligt strömhabitat som behöver lite mer vatten för att fungera bra.

Antagligen leder man över timret till den västra fåran i ett tidigt stadium under flottnings epoken, därför är den östra fåran så orörd.

Det finns anledning att titta närmare på den östra fåran då botten habitatet verkar orörd.

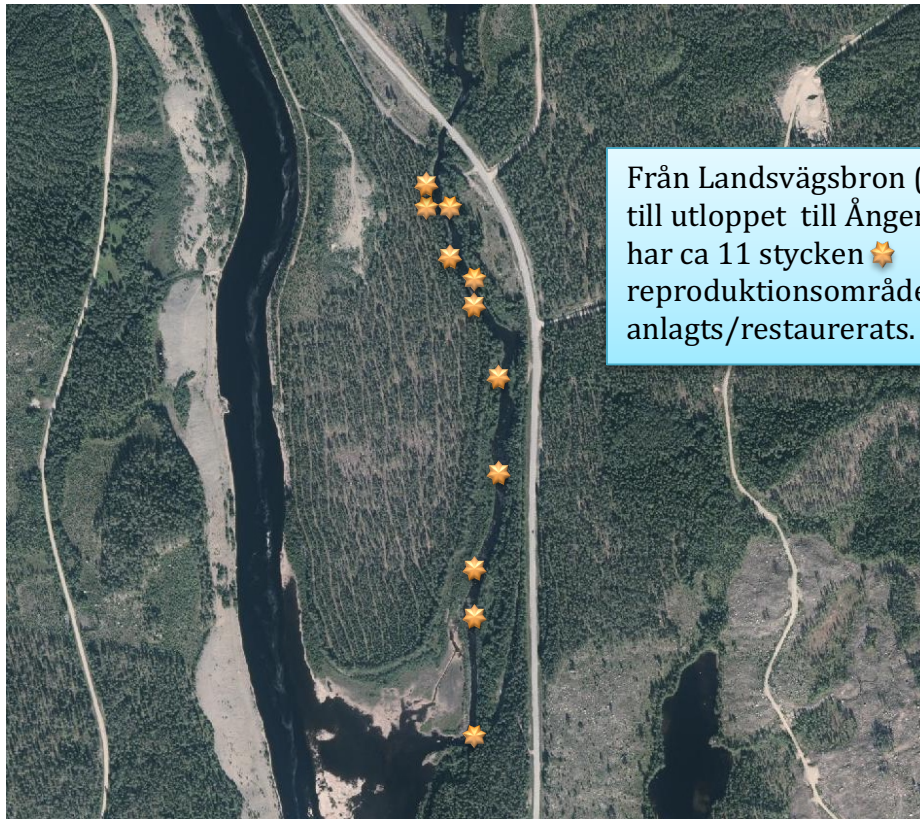
Från Landsvägsbron (väg 90) ned till utloppet till Ångermanälven har ca 11 stycken 🌟 reproduktionsområden anlagts/restaureerats.

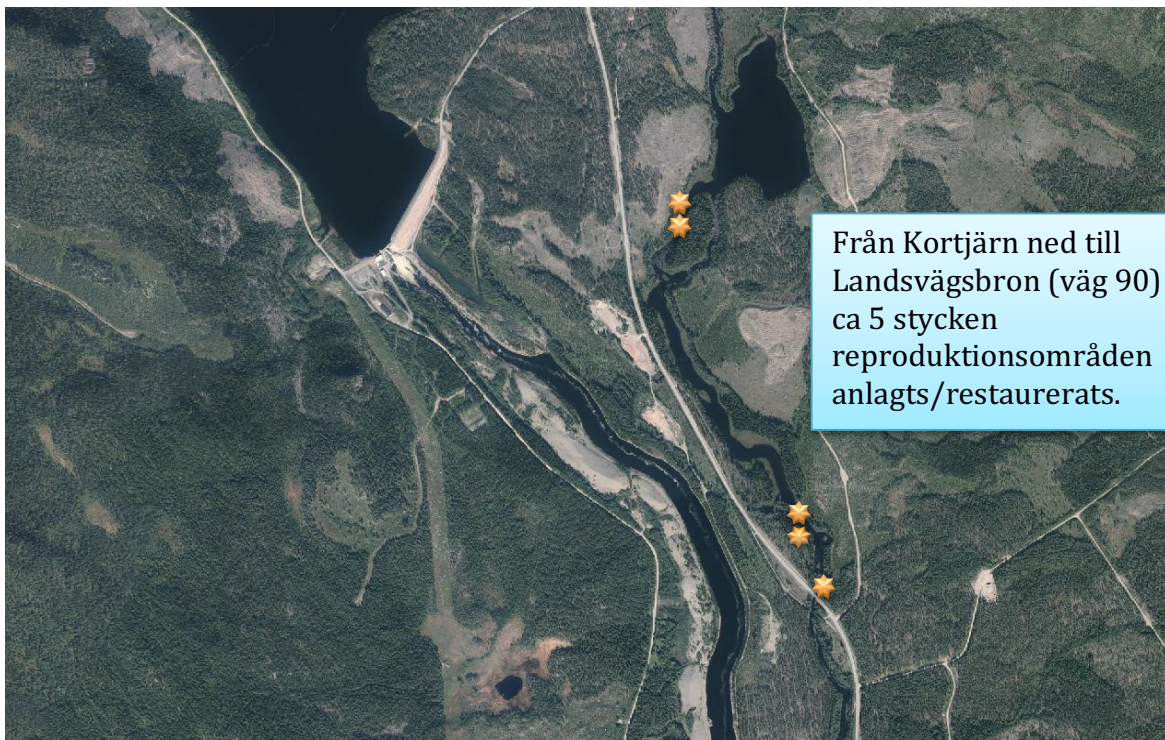
Från Kortjärn ned till Landsvägsbron (väg 90) har ca 5 stycken reproduktionsområden 🌟 anlagts/restaureerats.
