Albloselbäcken

Slutredovisning flottledsrestaurering 2016/2017

Flottledsrestaurering vid Albloسلbäckens nedersta del 2016 - 2017.

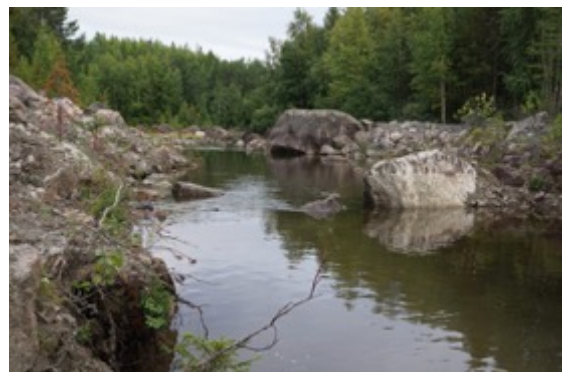
Bullerforsen WWF fåran

Vi kom tillsammans fram till att ett lämpligt område att börja praktiskt arbete i skulle kunna vara bullerforsen i Vilhelmina, då det finns ett flertal torrlagda älvfåror i området. Under hösten 2015 valde vi ut en av dem torrlagda älvfåror som vi kallat för torrfåra nr 2. Under 2015/2016 öppnades den torrlagda älvfåran upp med grävmaskin, det visade sig att detta projekt lyckades fullt ut.

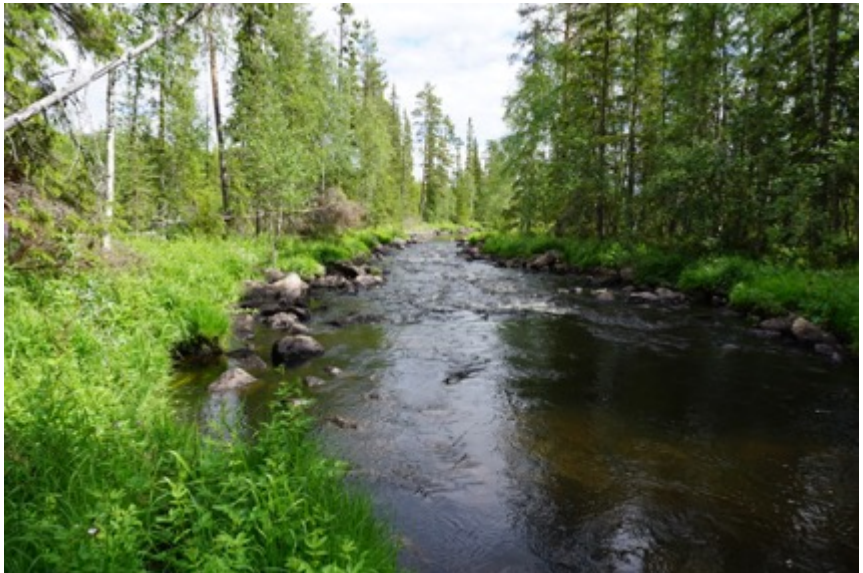
Forssträckan vid den övre delen av restaureringsområdet, innan åtgärd.

Det praktiska arbetet började vid den övre delen av området vid ett kortare sel, med att lyfta tillbaka block som lagts upp längst med stränderna.

Därefter gick arbetet vidare med att restaurera ett forsparti, som kanaliserats genom att man föst upp stora block längst med stränderna, vårt arbete blev att lägga tillbaka block och att anlägga 2 reproduktionsområden för öring.

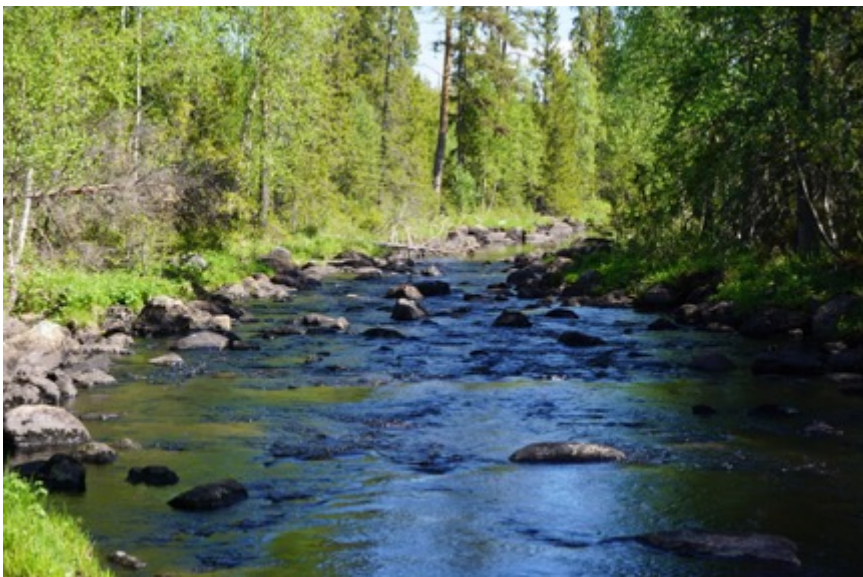
Forssträckan efter åtgärd. Block har lyfts tillbaka i bäckfåran och vid den övre delen av forsen har 2 lekplatser för öring anlagts.

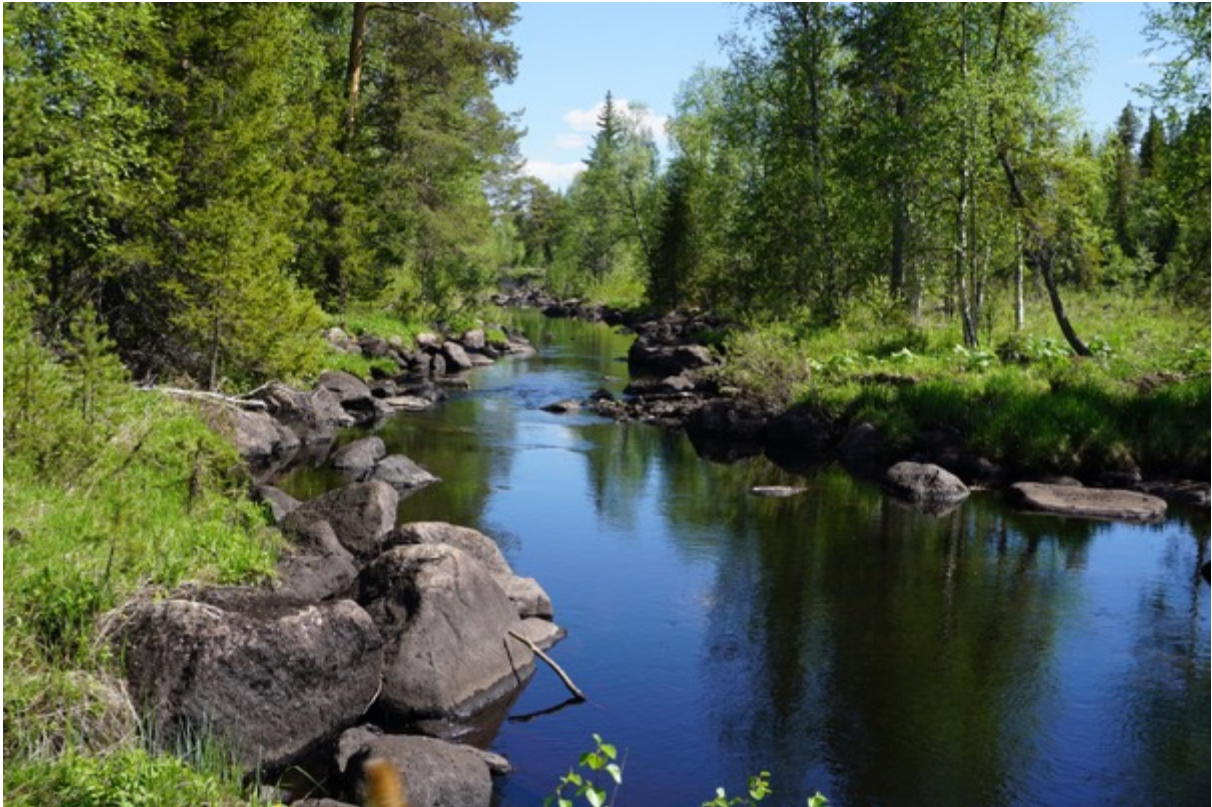
Nedström forsen kommer ett långt och djupt sel där det finns 2 trångare partier där det är kraftigt strömmande.

Selet där det finns 2 trångare partier som är kraftigt strömmande.

Åtgärderna vid detta område i bäcken har gått ut på att lägga tillbaka block vid dom trångare strömpartierna för att skapa en starkare ström, och sedan lyfta tillbaka block som buffrats upp mot stranden vid dom djupare delarna av selet.

Åtgärderna har gjorts med tanke på att skapa en bättre miljö för både öring och harr men även att göra bäcken så oattraktivt som möjligt för gädda. Vid slutet på det långa selet börjar en fors sträcka, vid den övre delen av forsen har vi anlagt 2 stycken lekområden för öring

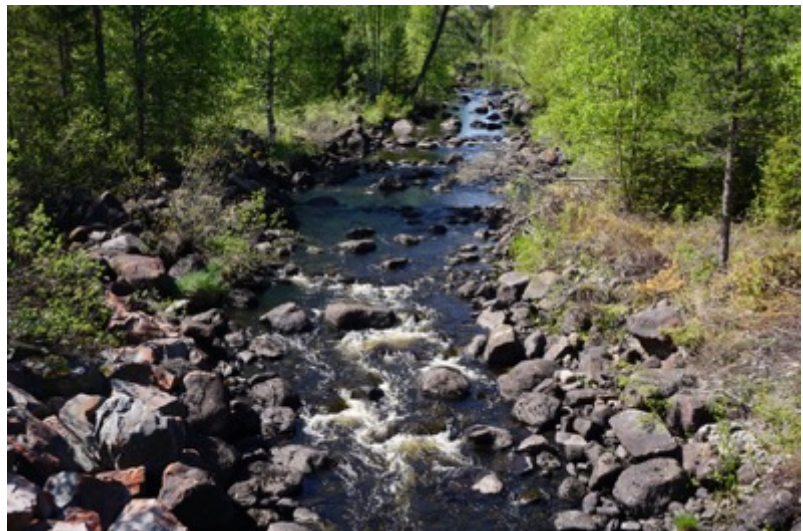
Nedanför selet börjar en fors som ligger i anslutning till landsvägsbron, där har man tidigare restaurerat bäcken med bra resultat, men det saknades lekplatser så vid den övre delen av forsen anlades 2 stycken lekplatser. Bilden är tagen från landsvägsbron och uppströms.

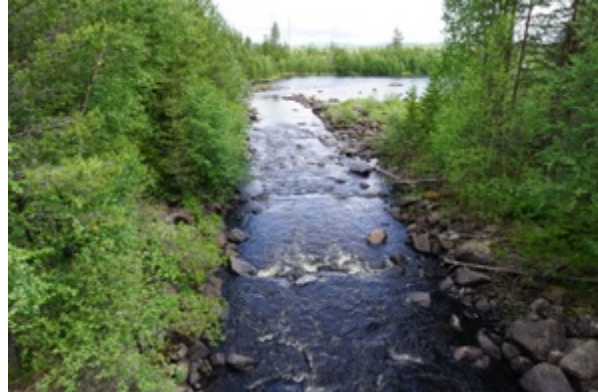
På första bilden

Området nedanför landsvägsbron består av en kort fors, därefter har man kanaliserat bäcken och varför man gjort så kan det nog finnas flera alternativ till.

kan man se hur den nedersta delen av bäcken ser ut innan åtgärd.

Arbetet gick ut på att ta bort den kanal man tidigare grävt vid den nedersta delen av bäcken och att återställa bäckfåran vid utloppet.

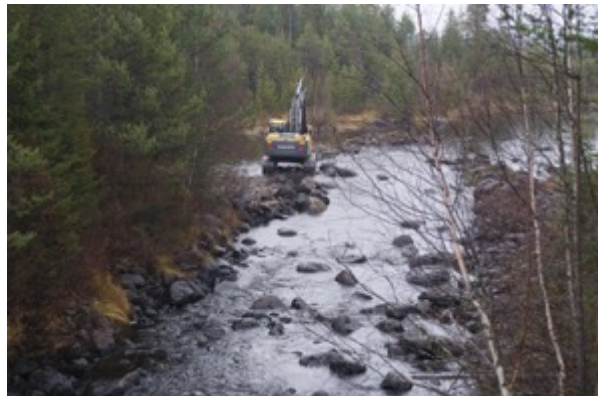
Bild 2

Grävmaskinen är i arbete med att lägga tillbaka block i bäckfåran som tidigare har används som dammvall längst med kanalen. Strax nedanför landsvägsbron byggdes även en lekplats för öring och harr.

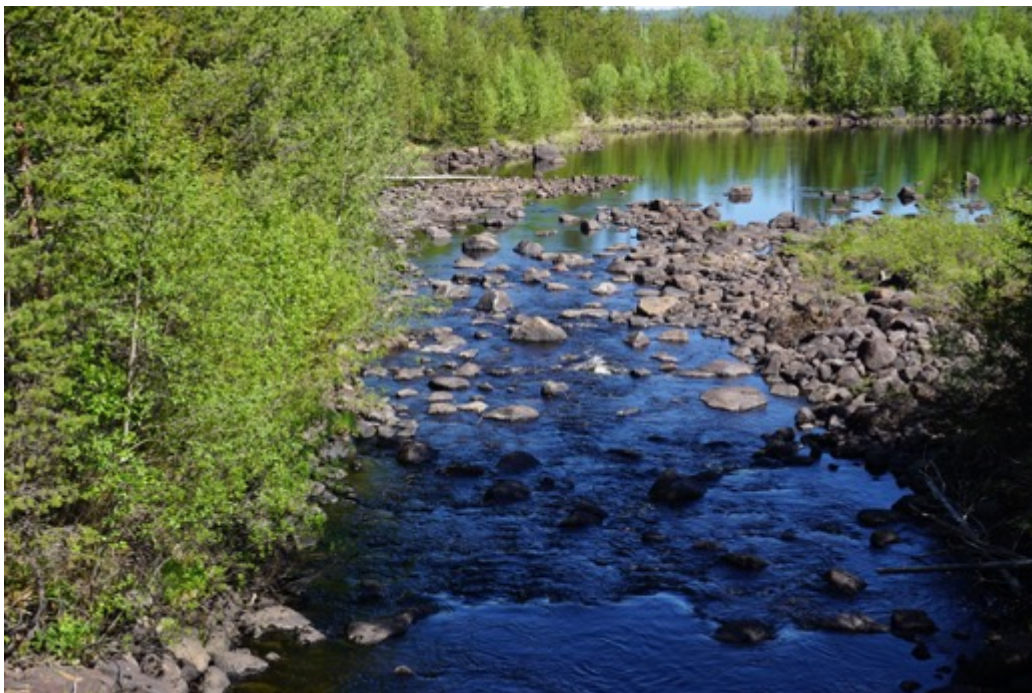
Den här bilden visar hur det blev efter åtgärderna.

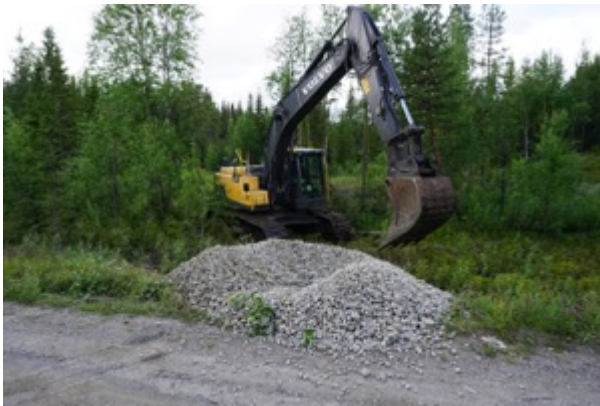
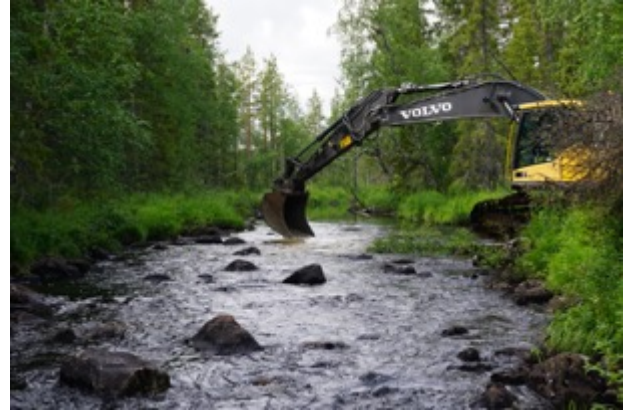
Lekgrus

Vid 5 områden har det byggts lekplatser men vid 4 av dessa områden var det stor avsaknad av lekgrus. Vi det nedersta området vid utloppet fanns gott om lekgrus så det kunde göras färdigt medans grävmaskinen fanns på plats 2016, men vid dom andra fyra områdena var vi tvungna att anskaffa och bära ut lekgrus, vi hade tur för att en entreprenör i Åsele hade sorterat ut väldigt fint lekgrus som vi transporterade till Albloسلbäcken 2017. Vi använde grävmaskin för att placera ut gruset vid lekplatserna.

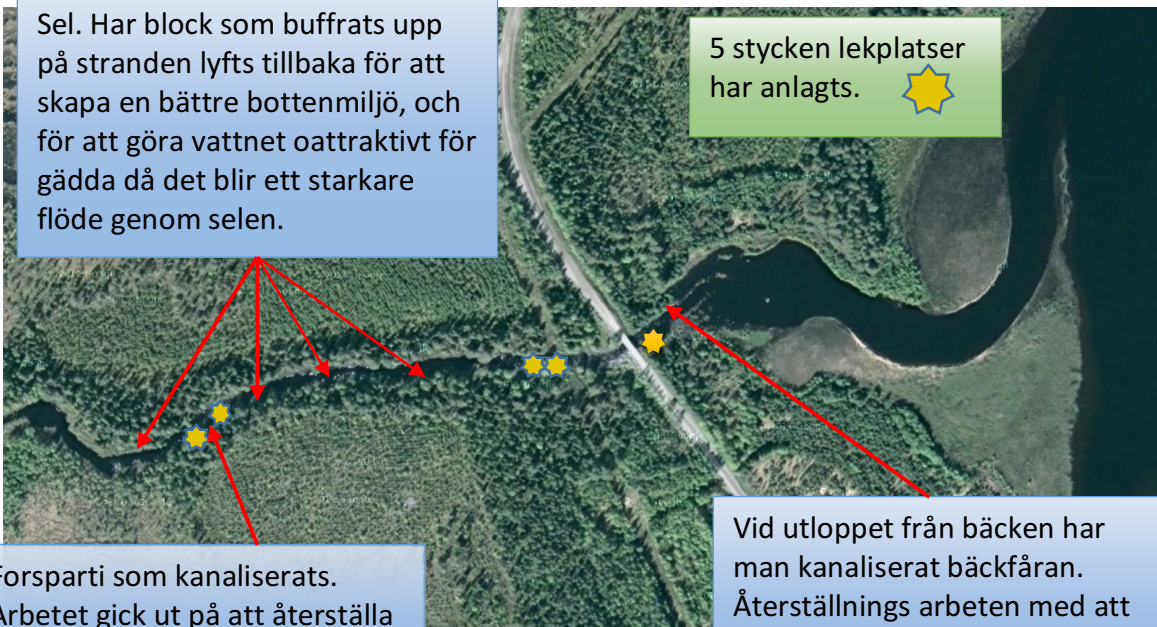
Översiktsbild av genomförda åtgärder

Sel. Har block som buffrats upp på stranden lyfts tillbaka för att skapa en bättre bottenmiljö, och för att göra vattnet oattraktivt för gädda då det blir ett starkare flöde genom selen.

5 stycken lekplatser har anlagts.

Forsparti som kanaliseras. Arbetet gick ut på att återställa forsen i ursprungligt skick.

Vid utloppet från bäcken har man kanaliserat bäckfåran. Återställnings arbeten med att flytta tillbaka block till den gamla bäckfåra är gjord.
