# Bullerforsen

Slutredovisning Torrfåra 1  
2016 – 2017

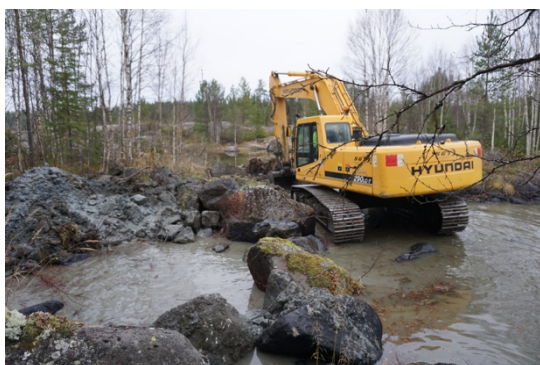
Bild 6: Grävmaskin i arbete vid inloppet

Inloppet från Lappselet till torråra nr 1 och nr 2 är gemensamt och öppnades upp julhelgen 2015 och har efter detta justerats 2 gånger. Efter ca 50 meter från inloppet svänger torråra nr 1 av söderut. Det låg en vall av sten/block med över 1 meter i höjd som fick grävas igenom för att få rinnande vatten till torråra nr 1.

Arbetet började med att ta sig igenom denna vall av sten/block. Detta för att det kommer ett längre sel som inte behövde några stora åtgärder i, förutom justering av botten. En bro har byggts så att markägare och besökare ska kunna nå området mellan fåra 1 och 2.

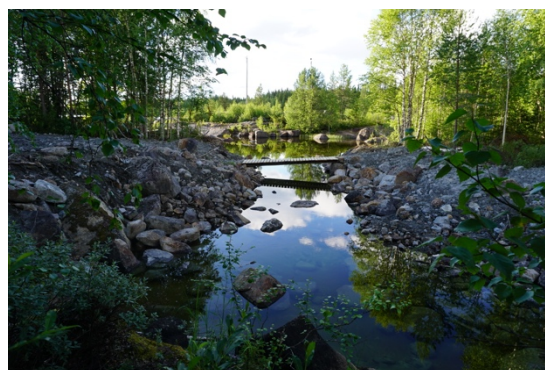
Bild 7: Inloppet till fåra 1 öppnat

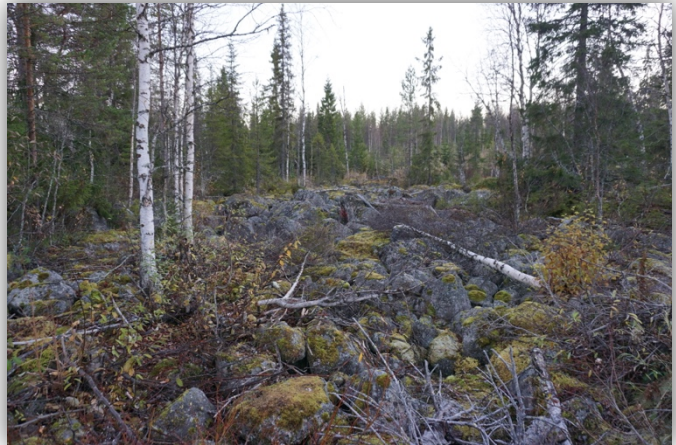
Bild 8: Nedre delen av den torrlagda fåran

Här kom den stora utmaningen i projektet! Efter ca 150 meter in i fåran kommer man till en över 100 meter lång torrlagd fors. Utmaningen med grävningssarbetet i detta område var att kunna gräva tillräckligt djupt för att få fallhöjd. I direkt anslutning till området finns område med mycket håll, så frågan var om det skulle vara mycket håll/berg och hur detta då skulle påverka möjligheten till att få rinnande vatten i fåran. Bedömningen gjordes att det skulle vara möjligt att ta sig igenom forspartiet trots de problem som kunde uppstå.

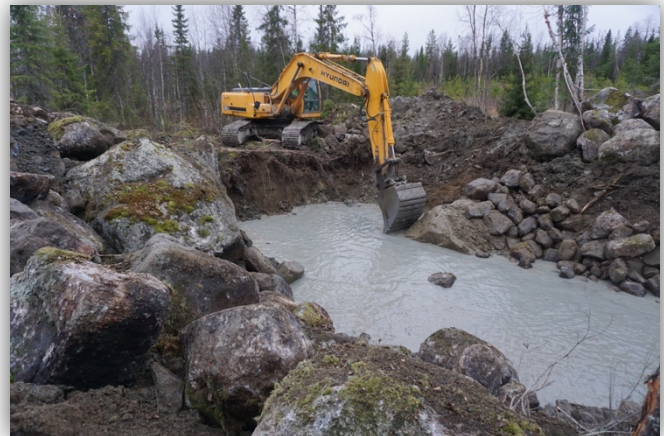
Bild 9: Grävmaskin i arbete

Ett omfattande grävarbete påbörjades med en 30-ton tung grävmaskin som i vissa delar var tvungen att gräva sig ned över 3 meter djupt för att få fallhöjd. Där fick också mycket stor hänsyn tas till omgivningen vid sidan om fåran. Väldigt mycket schaktmassor blev det och tidigare hade det bestämts det inte fick bli stora högar av schaktmassor längst med strandbanken till fåran.

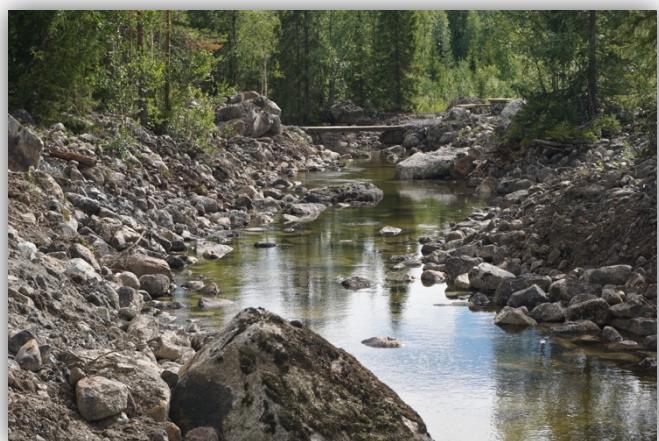
Bild 10: området efter åtgärd

När arbetet med att öppna fåran var klar fick grävmaskinen gå upp på strandbanken och städa ut de schaktmassor som lagts upp.

Medvetet försöktes det också att spara så mycket som möjligt av växtligheten vid sidan av fåran. Grävmaskinisten gjorde ett mycket bra jobb med att städa bort de stora mängder av schaktmassor som låg längst med stränderna. När växtligheten kommit igång i området kommer det bli svårt att se att det varit ett omfattande grävarbete i området.

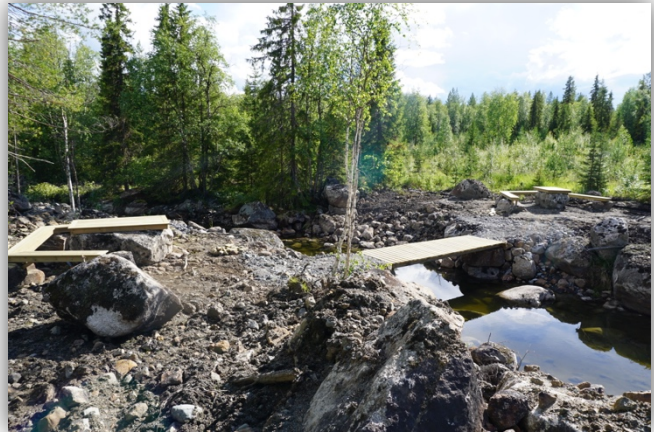
Bild 11: Vid nedre delen av området 2 stycken rastplatser och en bro.

I slutet på den urgrävda fåran är det byggt 2 stycken rastplatser i form av bord och bänkar och bro över fåran. Bron över fåran är byggd framförallt för att markägare ska få åtkomst till sin mark på andra sidan fåran. Båda rastplatserna och bron kommer att göra området mer attraktivt för besökare som vill ta del av de åtgärder som är gjorda, eller bara vill använda rastplatserna för rekreation.

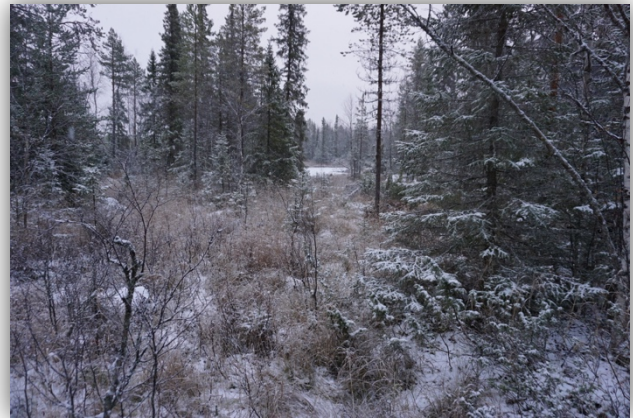
Detta område ligger ca 370 meter nedströms inloppet till fåran och var tidigare ett kortare forsparti med en liten ö i mitten på forsen. Strukturen på forsen var att den var väldigt bred och bottenstrukturen väldigt slätstruken. Där gjordes bedömningen att här måste det bli ett djupare parti i mitten av fåran för annars riskerar fåran att bottenfrysas. Eftersom det nu skulle gå mycket mindre vatten här än innan vattenregleringen.

Bild 12: Innan åtgärd

Vi bytte ut den drygt 30 ton stora grävmaskinen mot en som vägde 24 ton för att minska risken för skador på omgivningen och framförallt blev grävningsarbetet smidigare. Åtgärden som gjordes var att rensa fåran från sly och därefter lyftes många block bort och en mindre fördjupning av fårans mitt gjordes, därefter lades blocken tillbaka.

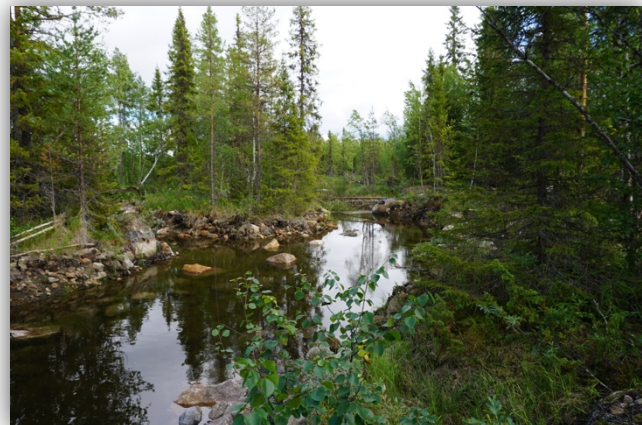
Bild 13: Efter åtgärd

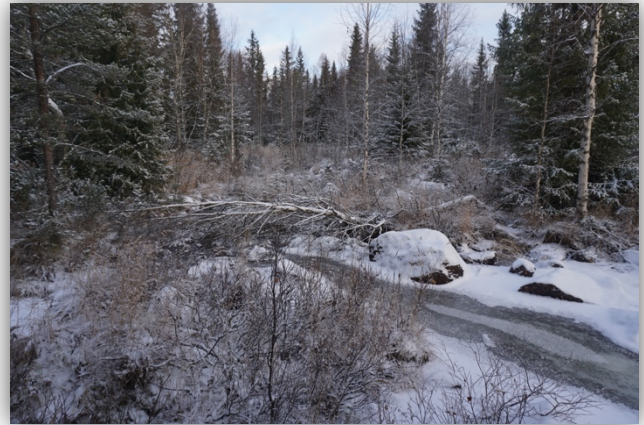
Området ligger ca 570 meter nedströms inloppet till fåran. Innan regleringen var den övre delen av området svagt strömmande och den nedre delen var en fors. Idag är den övre delen svagt strömmande och den nedre delen kraftigt strömmande, beroende på tappningen från kraftverket/regleringsdammen. Åtgärderna som är gjorda här liknar arbetet som gjordes vid område 3. Först började röjning av sly och därefter rensades den övre delen av området upp från slam som bildats och block frilades.

Bild 14: Vid den nedre delen av området innan åtgärd

Vid det lite brantare området så anpassades fåran till det nya flödet genom att en fördjupning gjordes i fårans mitt. Risken för bottenfrysning bör därför minskas och fåran bör fungera för det vattenflöde som idag går i fåran. Dessa anpassningar av fåran ger djurlivet en stor chans till fortplantning och överlevnad. Världsnaturfonden WWF har bekostat en rastplats i anslutning till området som gör att besökare kan sitta och njuta av den vackra plats det blivit efter åtgärderna.

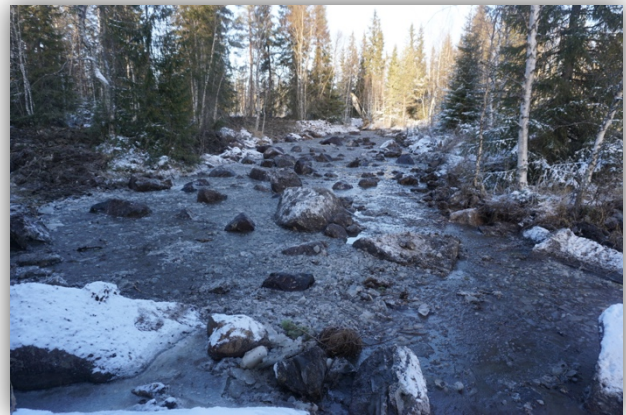
Bild15: Efter åtgärder vid den gamla forsén

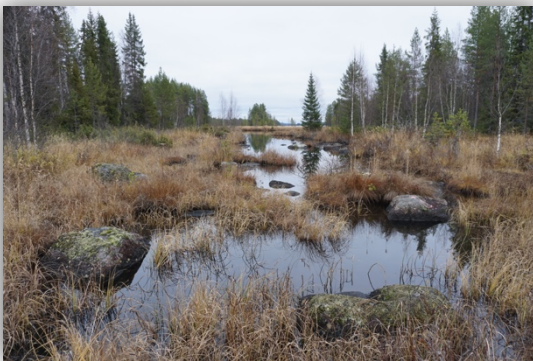
Området ligger ca 100 meter innan utloppet till Ångermanälven. Det börjar med en kort forssträcka som till stor del slammat/växt igen. Åtgärderna gick ut på att rensa upp forsén från jord, myr och slam. Idag är det kanske inte en fors, men det har blivit en viktig strömsträcka vid den nedre delen av fåran.

Bild 16: Innan åtgärd

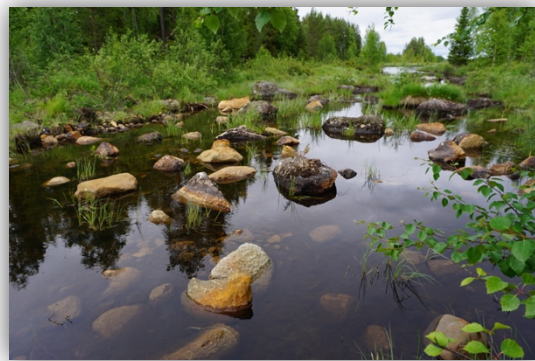
Bild 17: Efter åtgärd

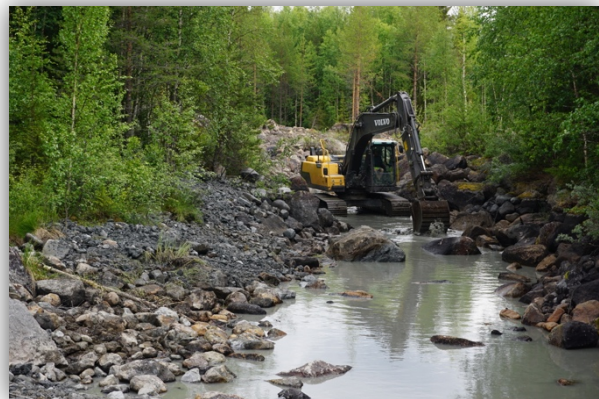
Bild 18: Fördjupning och iustering av fåran

Under juli-månad började grävningsarbetet vid fåran igen. Vi använde oss av en 24 tons grävmaskin och då det tyngsta jobbet var gjort hösten 2016 behövdes inte så stor grävmaskin (30 ton) som när fåran öppnades. Fåran bottenfrös strax nedanför inloppet i början av januari och med denna kunskap visste vi att en fördjupning av fårans övre del behövdes genomföras. Fåran behövde breddas och stränderna längst med fårans översta del (område 1 och 2) behövde justeras. Med en mycket duktig grävmaskinist flöt arbetet på väldigt bra, så den första 1 augusti var grävningsarbetet klart.

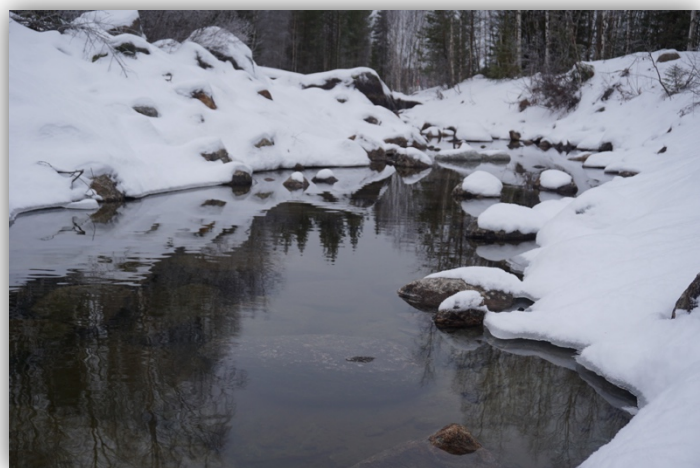
Bild 20: Bilden är tagen den 25 nov 2017. Vattnet strömmar bra trots att några dagar före var det under 20 grader kallt och kraftverket stod stilla.

En uppföljning av åtgärderna kommer att ske under sommaren/hösten 2019 i form av elfiske och bottenhabitats undersökning. Fram till dess kommer vi att kontinuerligt besöka fåran och se om vi har lyckats med att få till ett året-runt strömhabitat. Vid torråra nr 2 (WWF) har vi lyckats fullt ut med att få genomströmning av vatten i fåran året runt, så vi har stora förhoppningar om att vi ska få genomströmning i torråra nr 1 också.
