Bullerforsen/Lillån

Torrlagd älvfåra nr 2.

Slutredovisning

2015/2016.

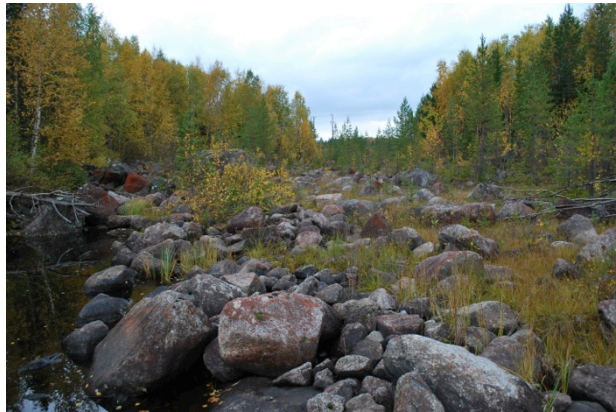
Torrfåran är ca 300 meter lång och ligger på den en gång gamla älvbotten.

Innan regleringsdammen byggdes låg älvens vatten över hela området.

När man sedan byggde Malgomaj-dammen då sänktes vattnet avsevärt och stora delar av älven torrlades i området.

Det enda som fanns kvar var en liten vattenfylld fåra som blev kvar på älvbotten.

Men när man i början på 80-talet byggde Malgomajs kraftverk så sänktes

vattennivån ytterligare och som en följd av detta torrlades fåran helt.

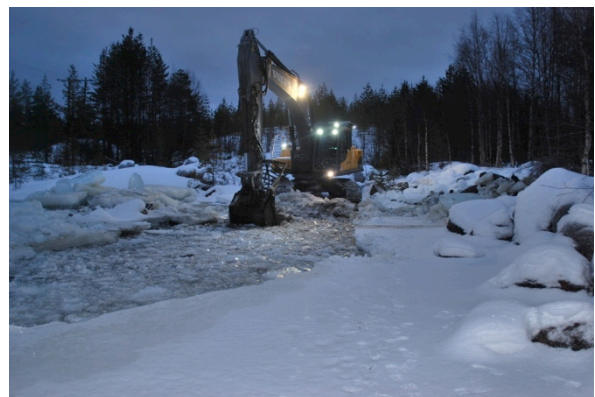
Arbetet var inte problemfritt men mest var det kylan som ställde till det, då det bildats 15-25 cm tjock is på dem delar som var vattenfyllda i fåran.

Det gick ändå bra att gräva bort dem 2 första hindren i fåran, men vid mittenpartiet blev det svårare där hade tjälgen gått ner i backen så det blev ett tidsödande jobb att ta sig igenom detta parti.

Vi kom så småningom igenom alla hinder men vid 23 grader kallt så fryser stillastående vatten väldigt fort, så någon

bra genomströmning blev det inte men vi konstaterade att fallhöjden skulle räcka till å att det fanns genomströmning i fåran.

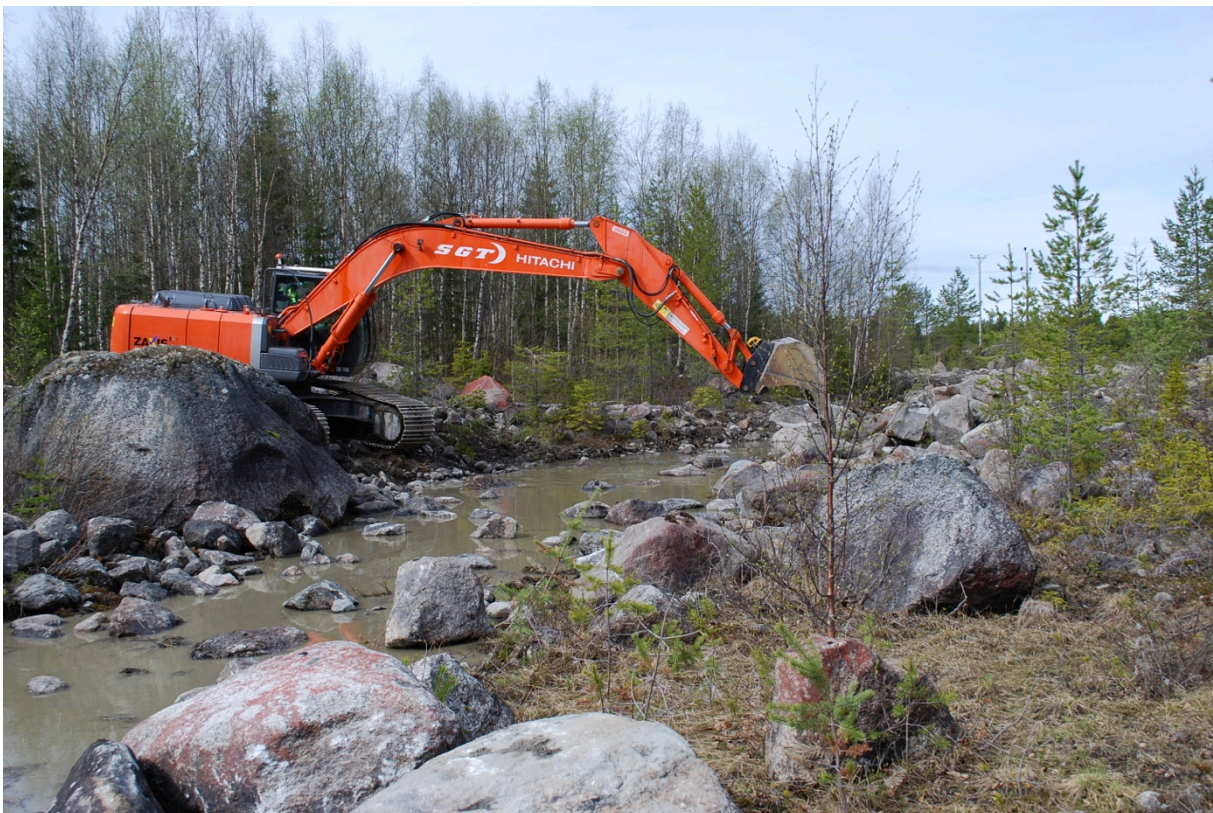
Vi skulle ha ett styrgruppsmöte den 31 maj å av en konstig händelse så sjönk vattennivån dagen före mötet i fåran så mycket att 2 mindre områden torrlades, men som tur va så hade vi grävmaskinen på plats å kunde anpassa fåran utifrån den extremt låga vattennivån.

Men i slutet av maj hittade vi en entreprenör och då började vi arbetet med fåran igen, Vi breddade och fördjupade fåran till den nivån att fåran aldrig skulle torrläggas oavsett hur man släppte vatten vid Malgomajs kraftstation/Regleringsdamm.

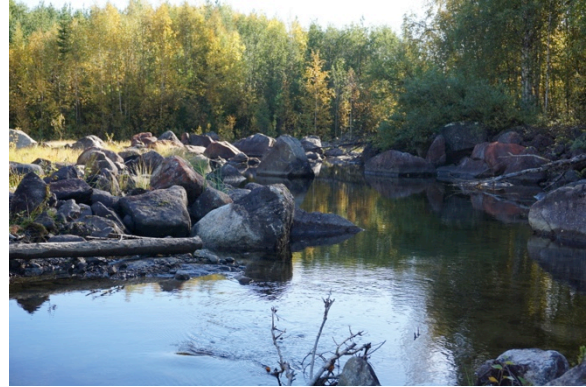
Under oktober månad färdigställdes torr fåra nr 2. Det som gjordes var att bredda och fördjupa fåran ytterligare och en lekplats för harr anlades vid utloppet från fåran. Dessutom gjordes två vikar i anslutning till strömpartier som ska kunna fungera som små uppväxtområden.

Sammanfattningsvis när det gäller arbetet med torr fåran är att vi fått ett bättre resultat än det vi har hoppats på, trots liten fallhöjd och väldigt håll rik omgivning som skulle kunnat bli problem, har vi lyckats skapa ett strömhabitat som till stor del av året fungerar bra och aldrig blir torrlagd. Kan vi i framtiden maximera inflödet av vatten från selet uppströms, och leda in Trollkäringbäckens vattenflöde in i fåran har vi i de närmaste ett året runt strömhabitat.

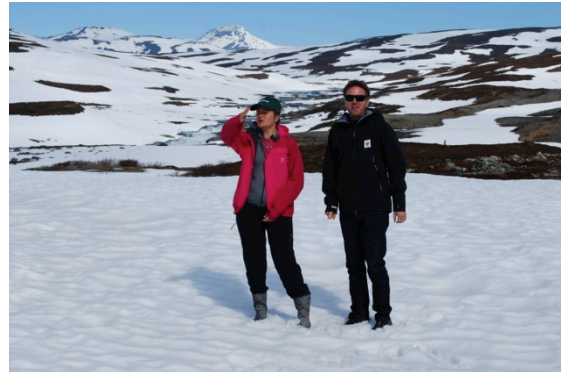
Ransarn där man kan tappa över 17 meter ur sjön

Styrgruppen gjorde senare ett besök vid sjön Ransarn. Syftet med besöket var nog mest för att visa att vattenkraftsexploateringen Sträcker sig långt in i fjällvärlden. Sedan gjordes ett besök vid Kultsjöån där den kända och välbesökta trappstegsforsen ligger, Kultsjöån är ett reglerat vattendrag där man släpper drygt 20 kubik sommartid och det kallar man turisttappning, vintertid släpper man endast 1,5 kubik.

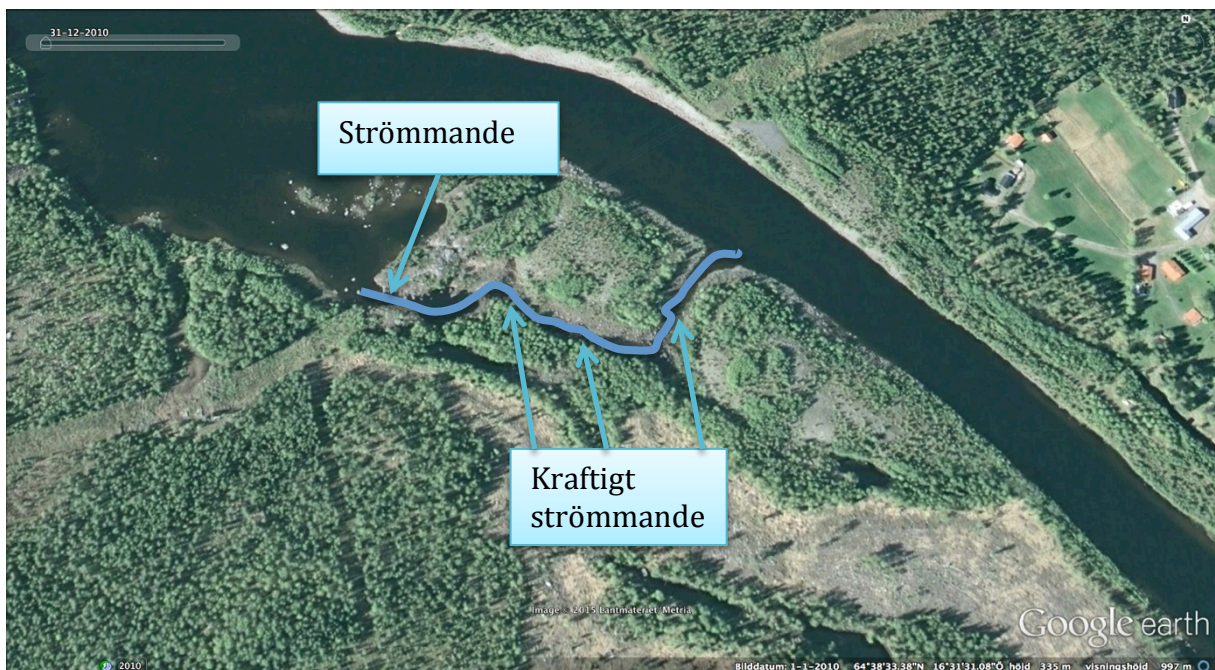
Projektet med att öppna upp torrffåran har lyckats över förväntningarna trots den låga fallhöjden. Man kan idag tydligt se 3 stycken områden som är kraftigt strömmande varav ett av områdena är 25-30 meter långt och även inloppet till fåran är strömmande.

Vattenströmmen i fåran är väldigt beroende av när man kör kraftverket eller när man öppnar regleringsluckorna, när man stänger kraftverk och regleringsluckorna är det knappt märkbar vattenström genom fåran, men fåran blir inte torrlagd.

För att få en bättre genomströmning av vatten i fåran även när kraftverk/dammluckor är stängda, har VMF gjort en ansökan till Statkraft om ekonomiska medel för att leda in Trollkäringbäckens vattenflöde mot Torrffåror, även att minska utflödet av vatten från den vik som ligger i anslutning till fåror osv. om dessa åtgärder blir genomförda kommer fåror att ha en vattengenomströmning i stort sett hela året, och inte påverkas lika mycket av kraftverk och regleringsluckor.

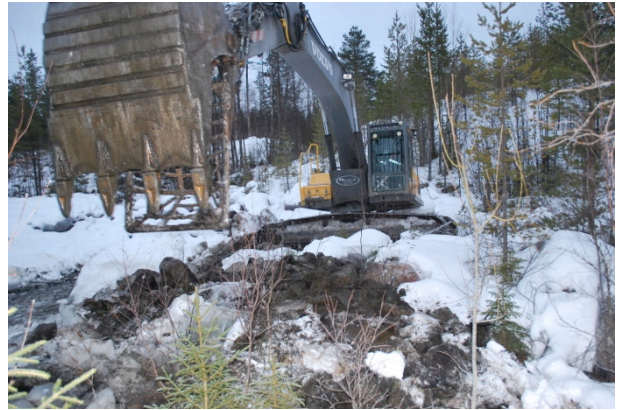
Att öppna upp en sådan här torrfåra mitt i vintern och över 20 grader kallt är inte optimalt då tjälen gått ner i backen. Anledningen till att vi gjorde det var att vi ville se vattnets beteende under vintern och våren, för att på ett bättre sätt kunna bedöma hur djup man skulle behöva göra fåran så att den inte torrläggs under någon årstid på året.
