LAXBÄCKEN

FLOTTLEDRESTAURERING 2018-2020

RESTAURERING AV LAXBÄCKEN

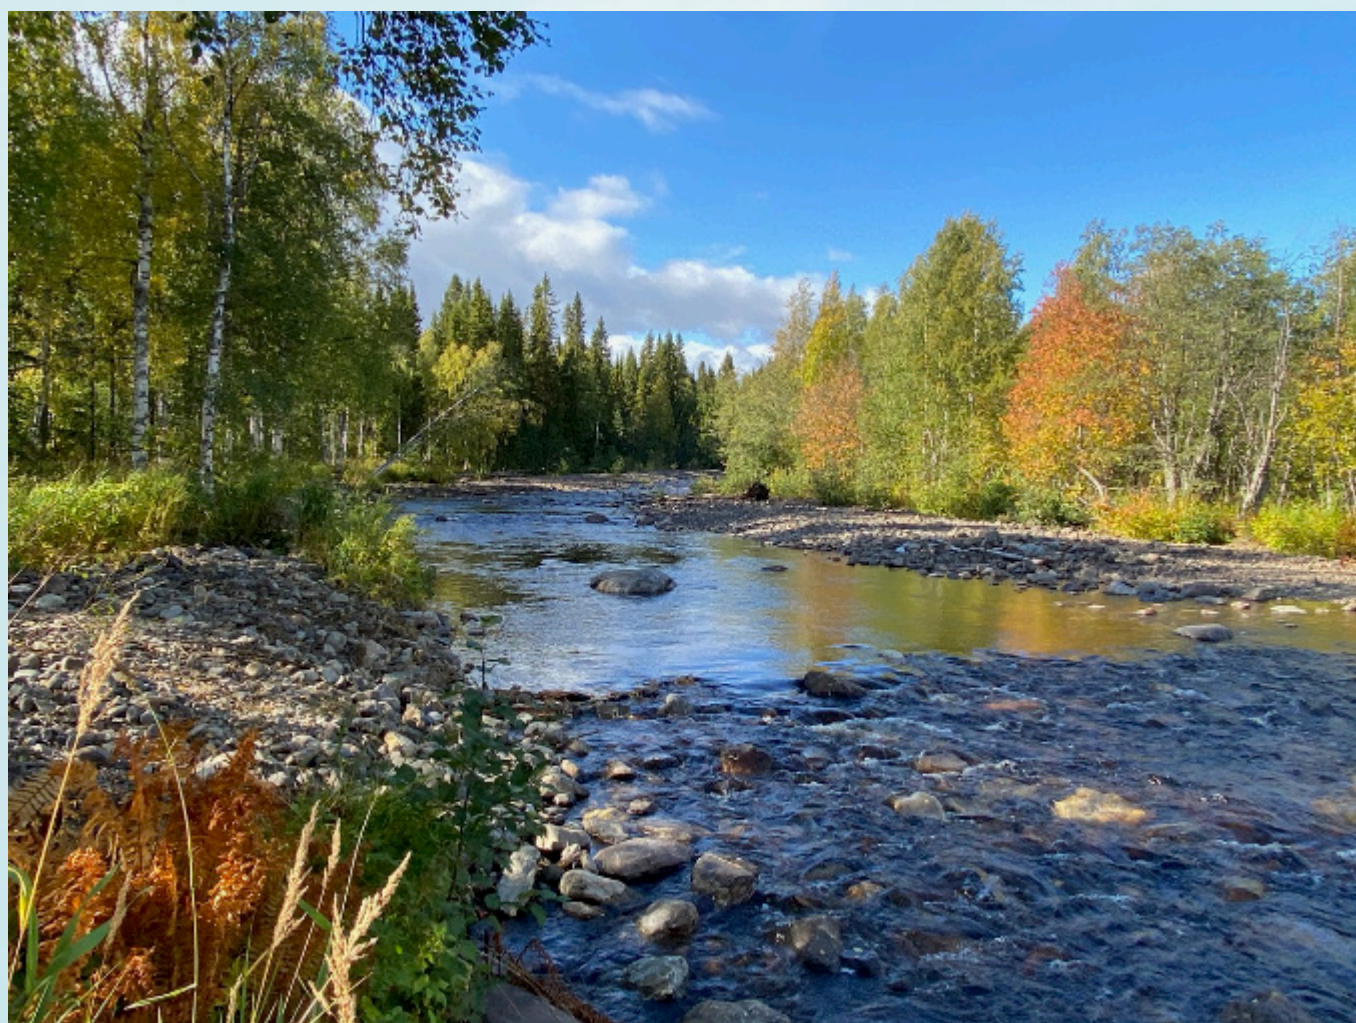
Fördjupat och höjt vattennivån i både små och stora höljor.

- Fördjupat och höjt vattennivån i både små och stora höljor. Syftet med åtgärden är att ge större fisk en bra möjlighet att överleva, framförallt vid låg vattenföring i bäcken.
- Förstärkt forsackar och i vissa fall även höjt forsackar.
- Dödved har lagts ut vid ett fåtal ställen.

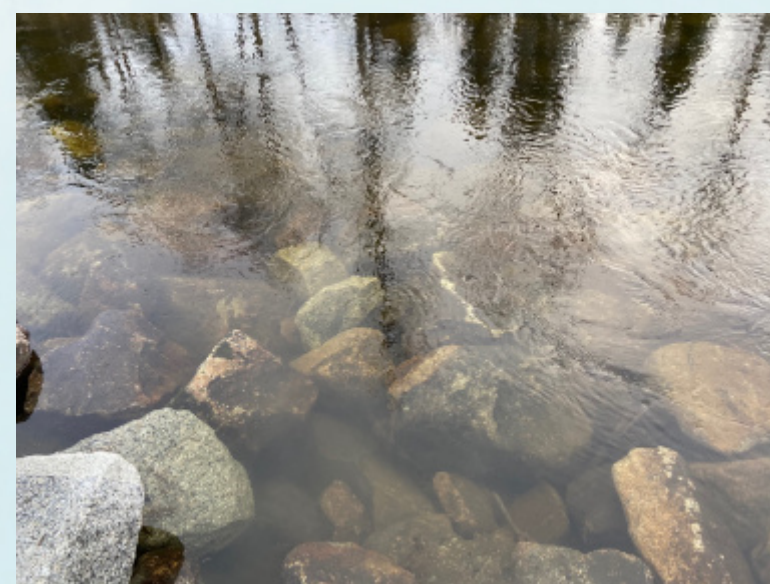
Lift tillbaka och tillfört block till bäcken.

- Där behov har funnits har vi försökt att skapa en djupare slingrande huvudfåra, för att säkra ett vattenflöde även vid låg vattenföring.
- Lyft tillbaka block från stränderna, men även hämtat block från närliggande områden då många stora block sprängdes bort vid flottrensningarna. Syftet med åtgärden är att skapa ståndplatser samt minska risken för bildning av bottenis.
- Närmare 100 lek- och uppväxtområden är återskapade eller nyanlagda.
- Öppnat sidofårar och långa kurvor. Många sidofårar har av flottarna blivit blockerade med stenistor, den åtgärden gjordes för att undvika att timret skulle hamna ute i skogen.
- Återgett vattendraget kontakt med svämplanet. Detta är dock inget stort problem för Laxbäcken.

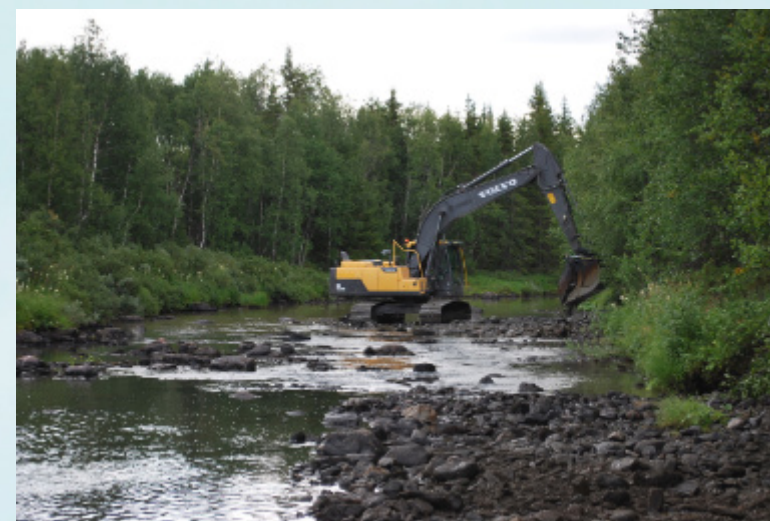
Djupare slingrande huvudfåra.

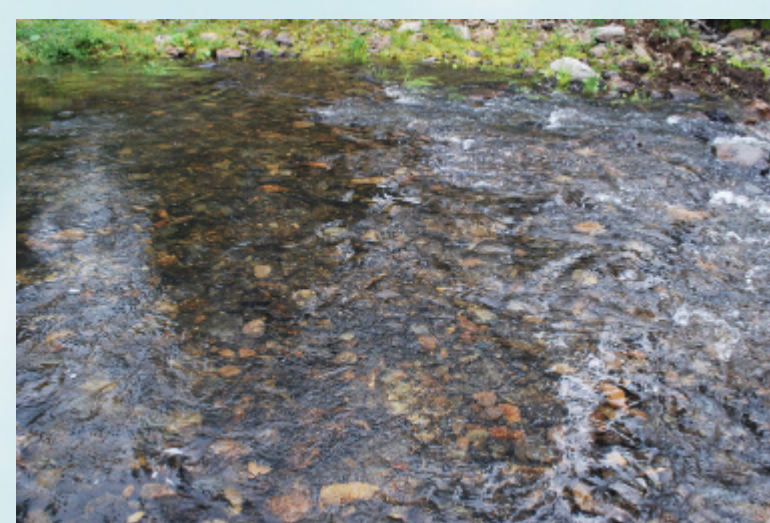
Lekplats.
