Torvsjöån

Flottledsrestaurering
Slutredovisning
2016/2017

Flottledsrestaurering vid Torvsjöåns nedersta del 2016.

Restaurering av sträckan Korvtjärn ned till Landsvägsbron (väg 90). Juli 2017

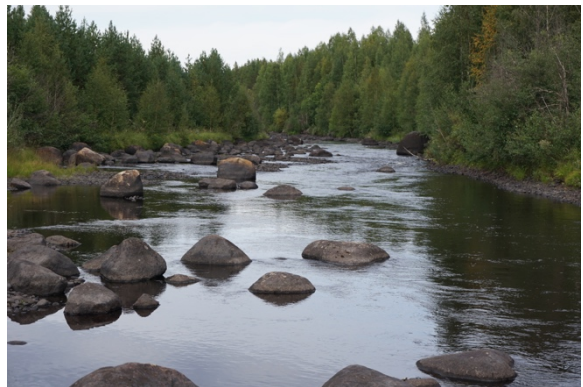
Där kunde man se att någon försökt restaurera tidigare, känslan man fick va att man inte hade riktigt koll på vad man skulle göra, utan bara kastat ut block på måfå och nästan alla stora block låg på den västra sidan av å fåran, dessutom hade man lämnat kvar väldigt mycket block på stränderna.

Vårt jobb blev att återföra block till å fåran och skapa ståndplatser, Även att anlägga lekplatser och uppväxt områden, då det fanns mycket lekgrus längst med stränderna fanns förutsättningar för att bygga många och bra lekplatser vilket vi gjorde.
